HARPUT TÜRBELER

HARPUT'TAKİ TÜRBELER 2010 YILI

RAPORU

Hazırlayanlar:
Gülsüm AYTAÇ : Müze Araştırmacısı
Tahsin ÖZTÜRK :İl Müdürü

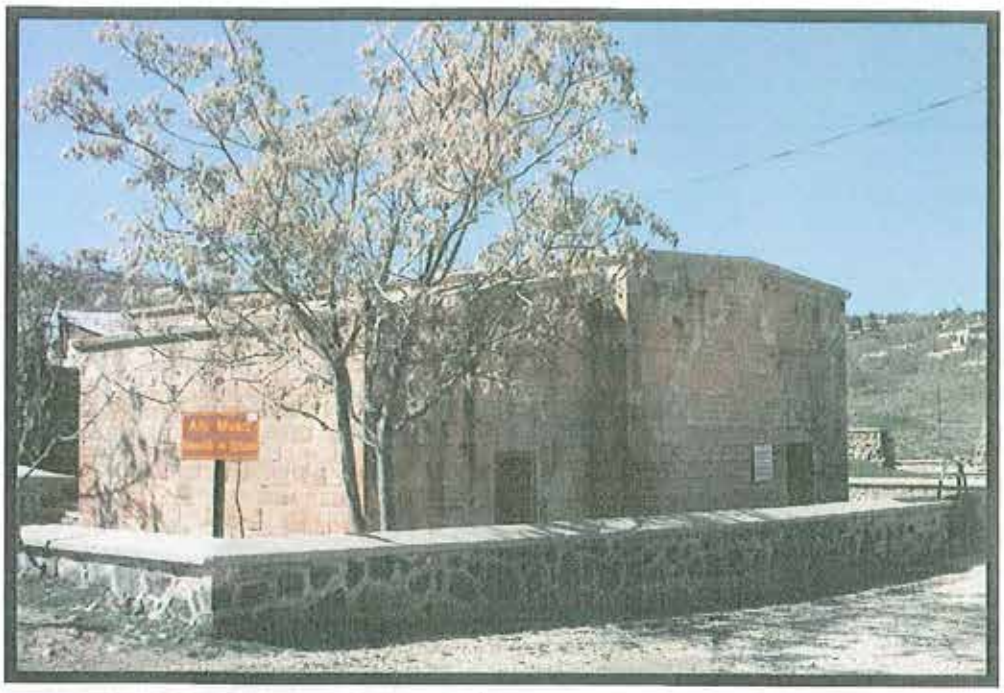
3- Işıklandırma sistemi bulunmakta, ancak çalışmamaktadır, ışıklandırılması yapılmalıdır.

4- Yapı çok fazla nem aldığı için içerideki rutubet önlenerek, restorasyonu yapılmalıdır.

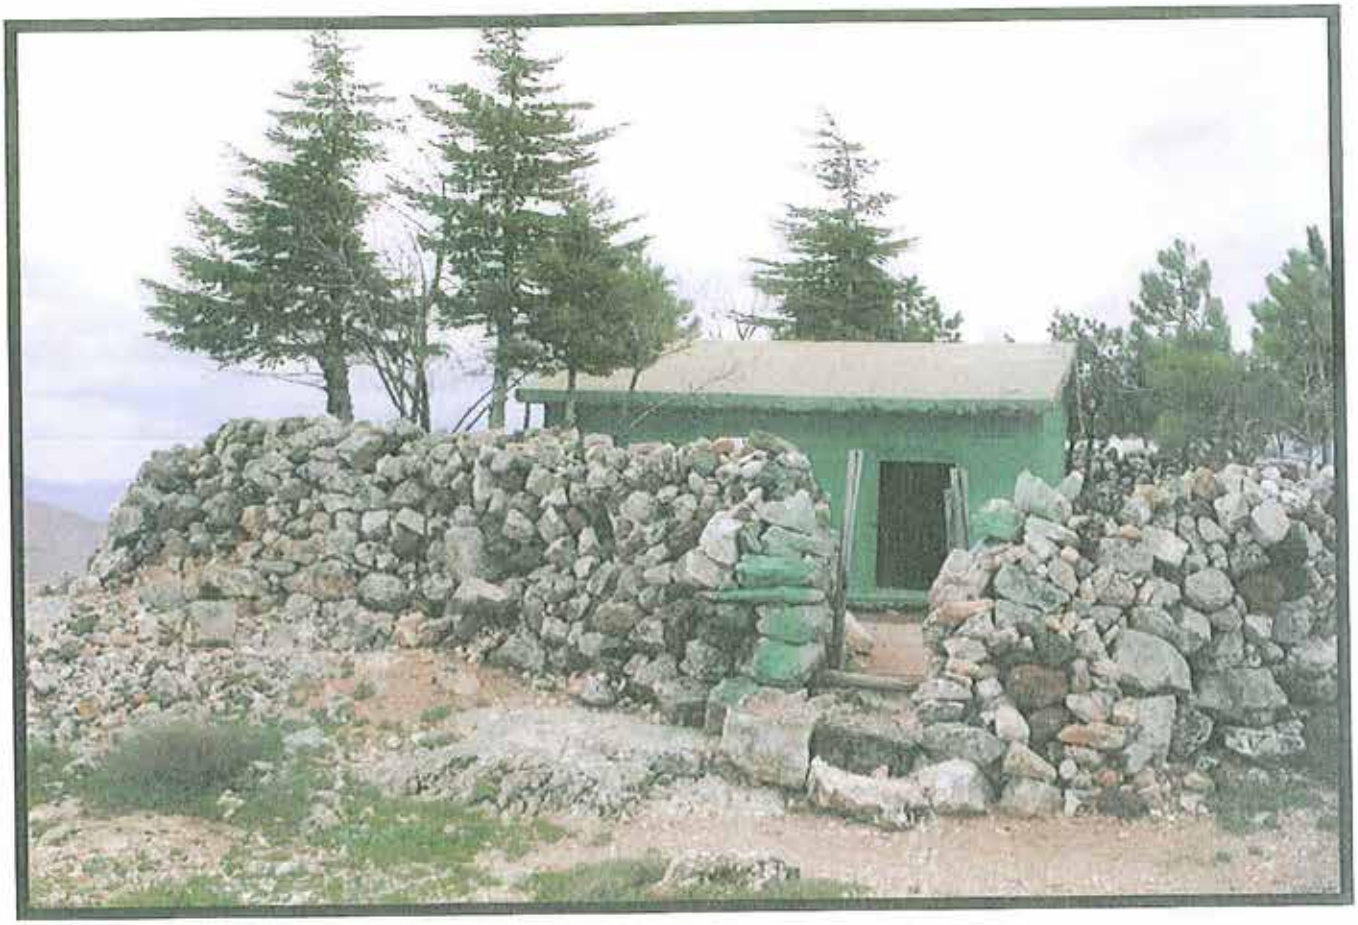
1- Yapı çok fazla nem aldığı için içerideki rutubet en kısa zamanda önlenmelidir. Bunun için; Mülk sahibi olan Vakıflar Genel Müdürlüğü tarafından bakım ve onarımının yapılması.

3- Binan etrafı kaldırım taşları şeklinde döşenmiş fakat bu taşların altından drenaj kanalları bulunup bulunmadığı belli değildir. Bu yüzden yapı içerisine nem almaktadır.Drenaj kanallarının oluşturulması.

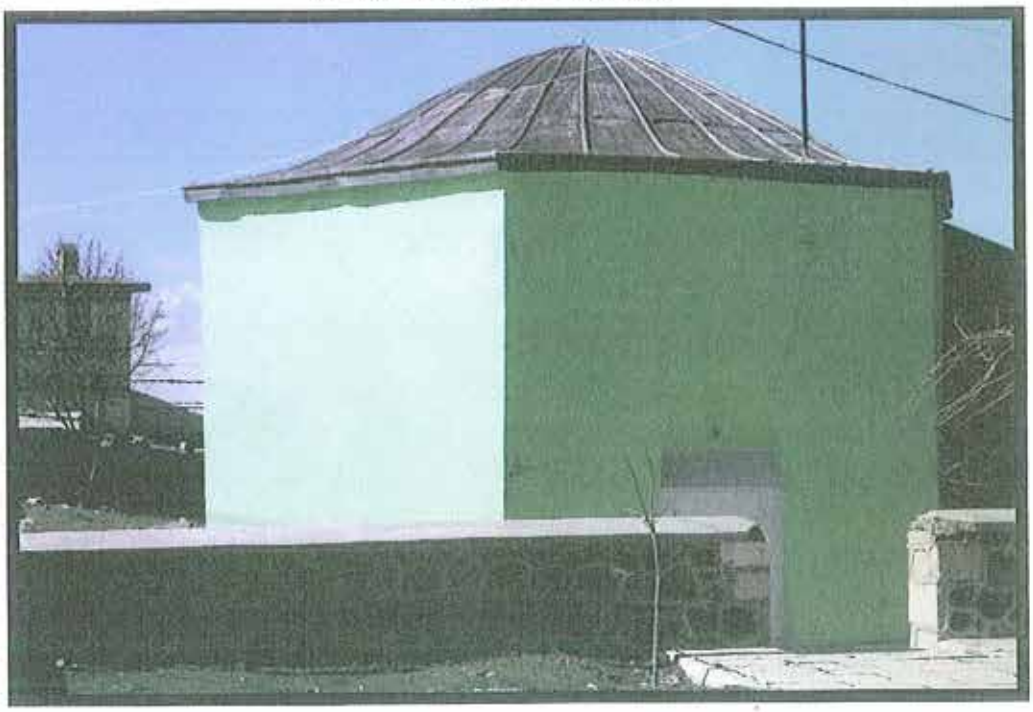
1-Dış yüzündeki yeşil boyaları temizlenip orijinal görünümüne kavuşturulmalıdır.

2-Etrafında ve üzerine iliştirilen tabelalar kaldırılmalıdır.

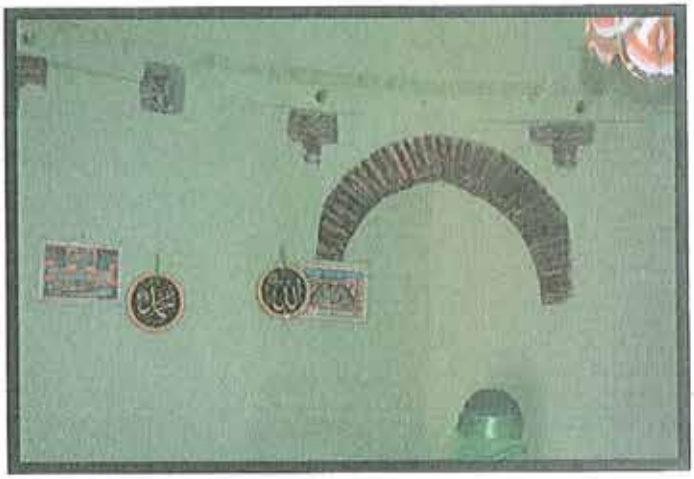
3- Yapı çok fazla nem aldığı için içerideki rutubet en kısa zamanda önlenmelidir. Bunun için; Mülk sahibi olan Elazığ Belediyesi (Harput Belediyesi) tarafından bakım ve onarımının yapılması.

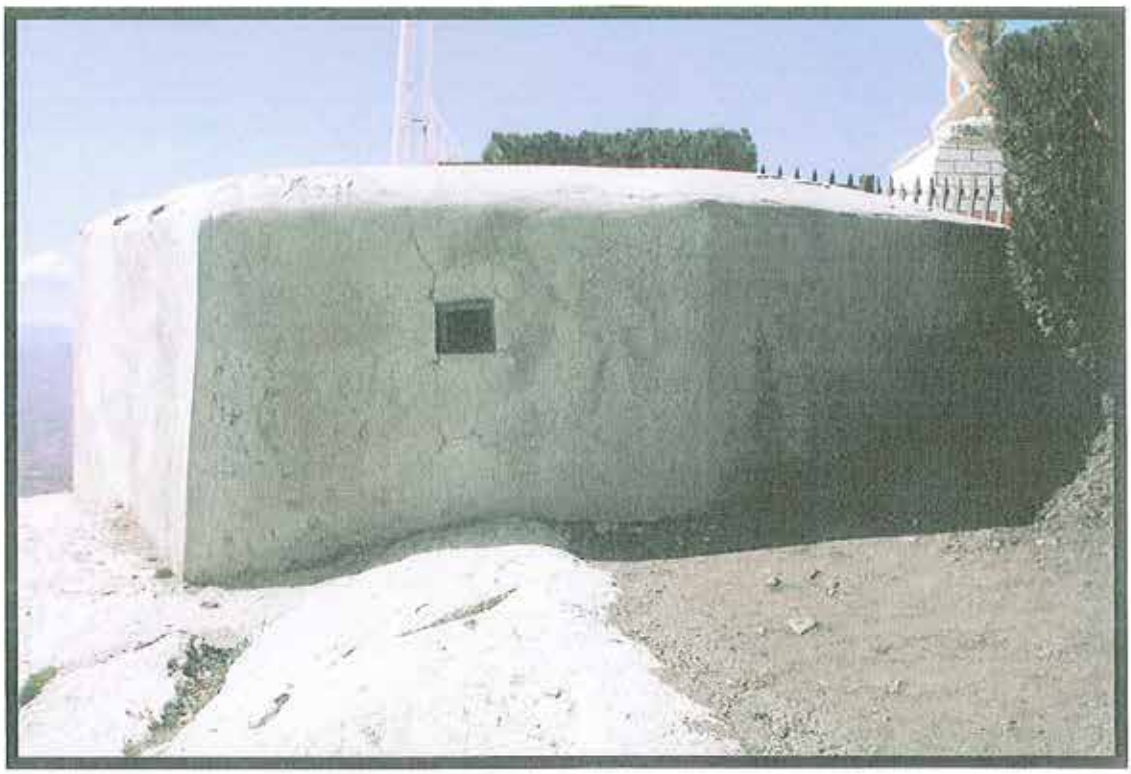
1-Oldukça bakımsız bir haldedir.

2- Yapı çok fazla nem aldığı için içerideki rutubet en kısa zamanda önlenmelidir. Bunun için; Mülk sahibi olan Elazığ Belediyesi (Harput Belediyesi) tarafından bakım ve onarımının yapılması.

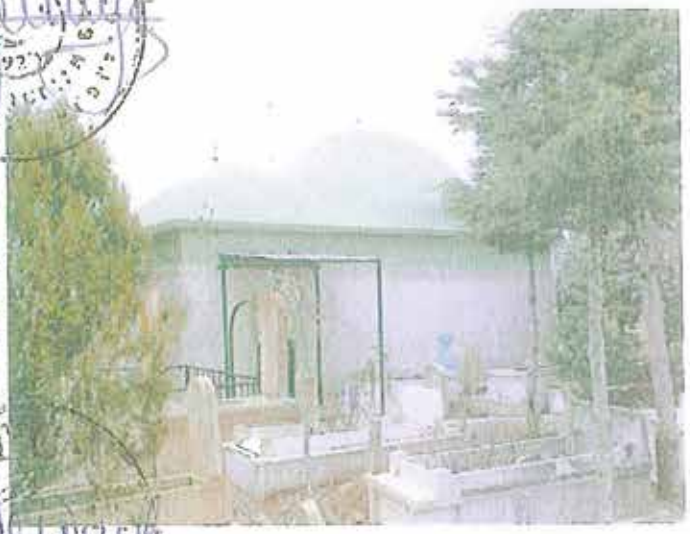
Sonuç :
1-Oldukça bakımsız bir haldedir. Bunun için Mülk sahibi olan Elazığ Belediyesi tarafından bakım ve onarımının yapılması. Dış restorasyonunun aslına uygun yapılması.
2-Yapı ve çevresi bir bütün olarak düşünülerek koruma ve çevre (peyzaj) projeleri oluşturulmalıdır.
3-Nem yapıya burada da hakimdir.

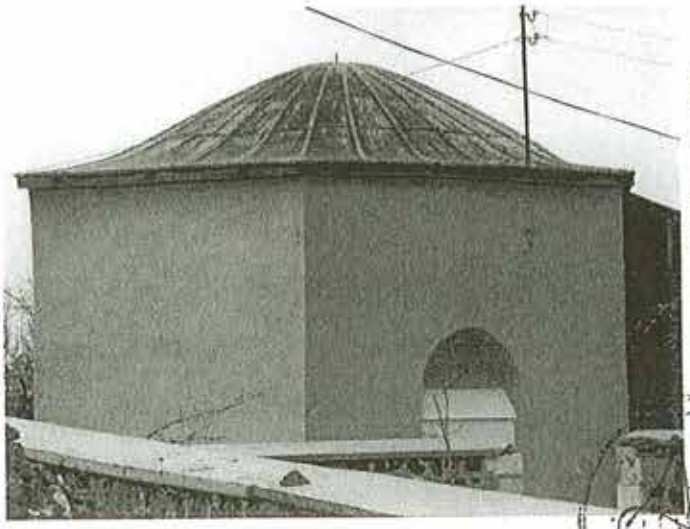
URYAN BABA TÜRBESİ

9. Uryan Baba Türbesi: Harput Mahallesine girmeden sağda bulunan Uryan Baba Mezarlığı içindedir. Kapısı kapalı olan türbenin dış bölümünde yapılan incelemede çatısının onarıma ihtiyacı olduğu görülmüştür. Ayrıca çevresinin düzenlenmesine ihtiyaç vardır.
